Hibaforrások a gázpalacktól a hegesztőig tartó szakaszon

Általános hibák

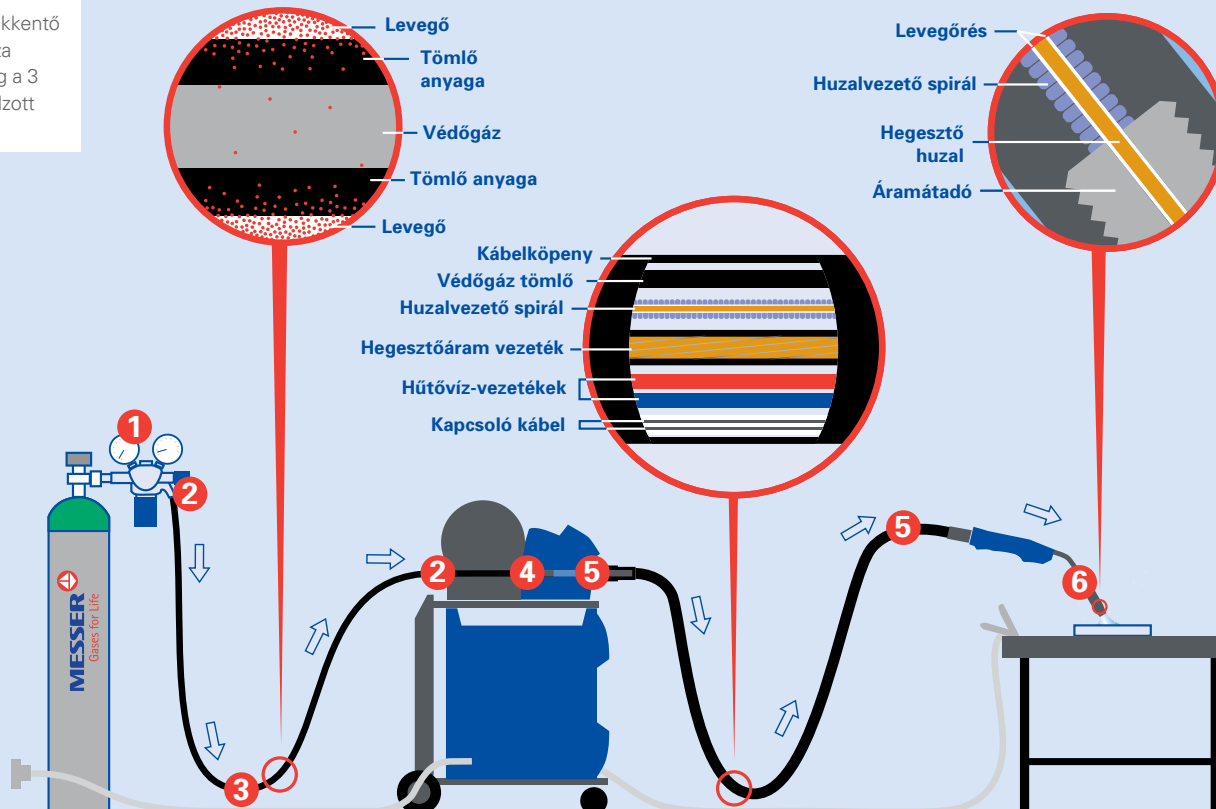
Hibaforrás: Amennyiben a gázterelő hüvely nem pontosan illeszkedik a hegesztőpisztolyra, tömítetlenséget, ezáltal porusképződést eredményez.

Javaslat: Rendszeresen ellenőrizzük a gázterelő hüvely állapotát, ill. a tömítettségét.
